Rapport de contrôle d'installations électriques à basse et à très basse tension

RÉF. 80/2021/85215/01:1

DATE DU CONTRÔLE 09/11/2021 AGENT VISITEUR Amaury Van Daele
 ADRESSE DU CONTRÔLE Avenue Albert premier 86 - 1332 Genvall TYPE DE CONTRÔLE Visite de contrôle vente ancienne installation (8.4.2.)

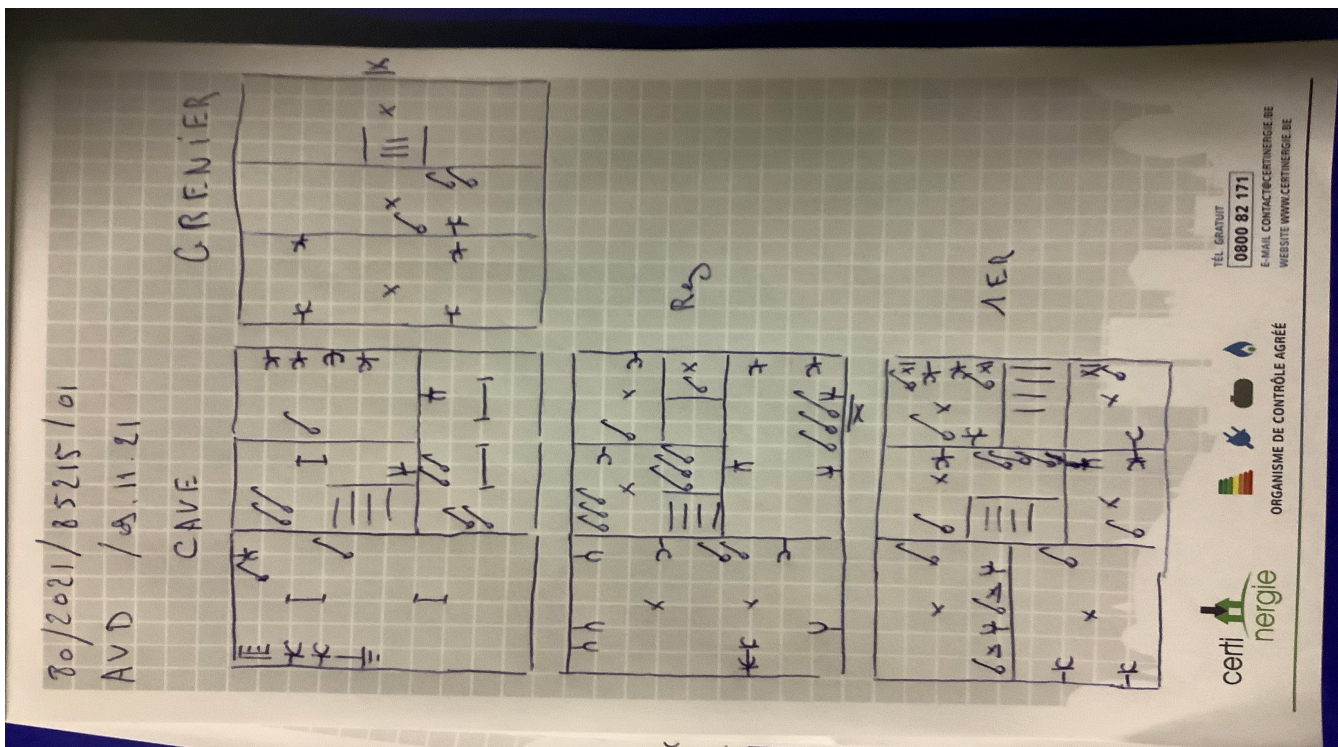
Croquis de position élémentaire et descriptif sommaire des tableaux

sur base de ce qui est visible et accessible lors du contrôle
Note : ces croquis ne remplacent pas les schémas unifilaires et de position réglementaires
