IDENTIFICATION DE L'HABITATION

Adresse Avenue Franklin Roosevelt, 268
1050 Bruxelles

Appartement Appartement B0517
5ème étage droite

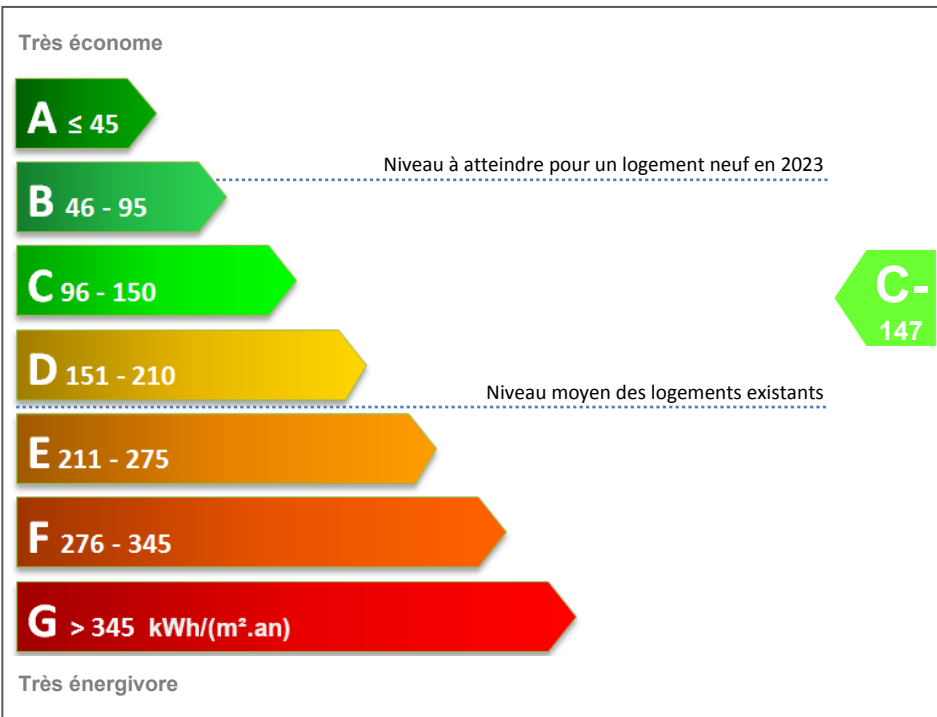
Classe énergétique

Ce certificat de performance énergétique (PEB) informe sur la qualité énergétique de ce logement et propose un scénario de rénovation à mettre en oeuvre pour améliorer sa performance énergétique. La consommation par m² reprise ci-dessous permet de comparer de manière objective la performance énergétique des logements bruxellois, indépendamment du comportement des occupants et de la superficie du logement. **Félicitations, cette habitation est meilleure que la moyenne !**

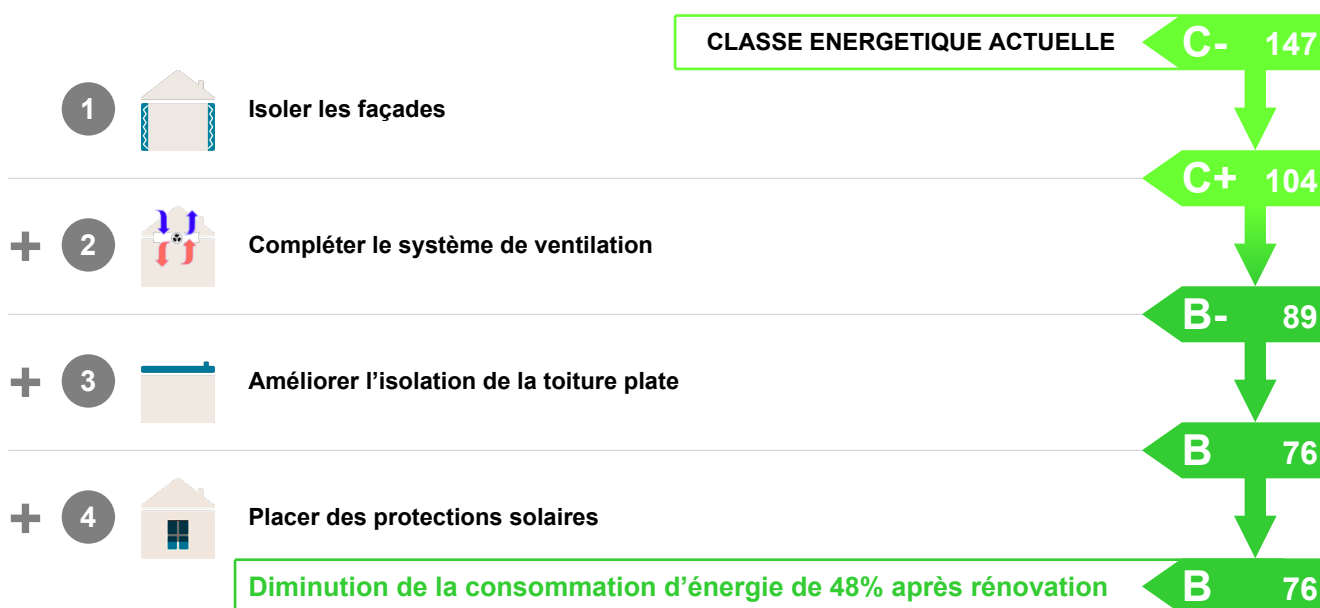
Scénario de rénovation recommandé

Le scénario de rénovation proposé ci-dessous reprend l'ensemble des recommandations de travaux et présente les économies d'énergie réalisées. Les recommandations sont classées par ordre d'économie en énergie primaire. La 1ère recommandation est donc celle qui permet d'améliorer le plus la performance du logement. Le résultat présenté à la fin du scénario est obtenu si tous ces travaux ont été réalisés. L'ordre des travaux n'est évidemment pas obligatoire. Le propriétaire est libre d'adapter ce scénario en fonction de ses besoins.
