# CERTIFICAT DE PERFORMANCE ÉNERGÉTIQUE

## Habitation individuelle

numéro : 20231120-0000662305-01-5  
émis le : 20/11/2023

**Adresse** Avenue Louis Jasmin, 101  
1150 Woluwe-Saint-Pierre

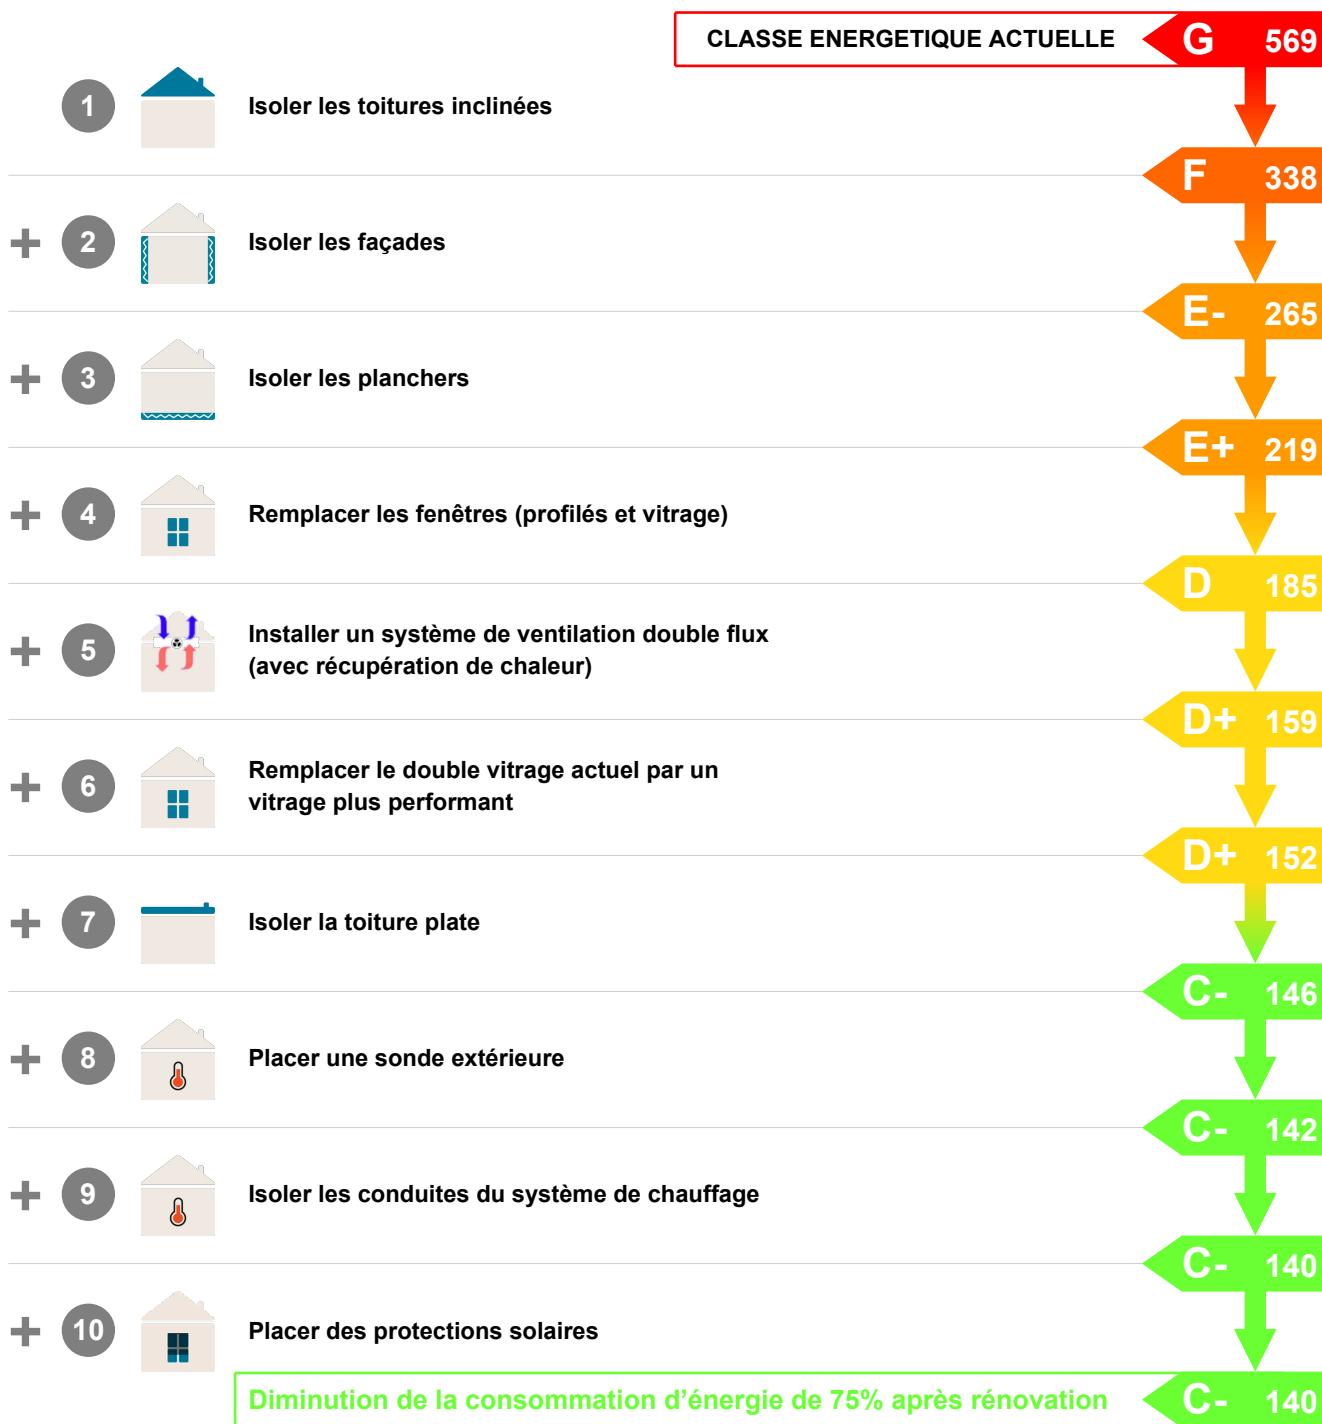
#### Scénario de rénovation recommandé

Le scénario de rénovation proposé ci-dessous reprend l'ensemble des recommandations de travaux et présente les économies d'énergie réalisées. Les recommandations sont classées par ordre d'économie en énergie primaire. La 1ère recommandation est donc celle qui permet d'améliorer le plus la performance du logement. Le résultat présenté à la fin du scénario est obtenu si tous ces travaux ont été réalisés. L'ordre des travaux n'est évidemment pas obligatoire. Le propriétaire est libre d'adapter ce scénario en fonction de ses besoins.

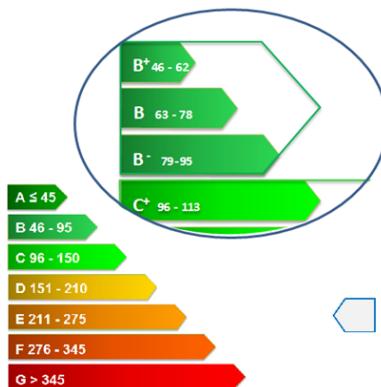
### Classe énergétique

La classe A, pour les biens les plus économiques, est subdivisée en 4 niveaux dont le A++ pour une habitation à énergie positive, c'est-à-dire celle qui produit plus d'énergie qu'elle n'en consomme. Les classes B à E sont divisées en 3 niveaux, suivies des classes F et G, pour les biens les plus énergivores.

La ligne en pointillés indiquant le « Niveau à atteindre pour un logement neuf en 2023 » correspond à la performance énergétique minimale qu'aurait dû atteindre votre bien s'il avait été construit en respectant les exigences PEB d'application en 2023. Depuis le 2 juillet 2008, des exigences PEB sont d'application pour les nouvelles constructions et pour les travaux de rénovation soumis à permis d'urbanisme, pour autant que ces travaux concernent l'enveloppe du bâtiment et soient de nature à influencer la performance énergétique. Plus d'informations à ce sujet sur [www.environnement.brussels/travauxPEB](http://www.environnement.brussels/travauxPEB).

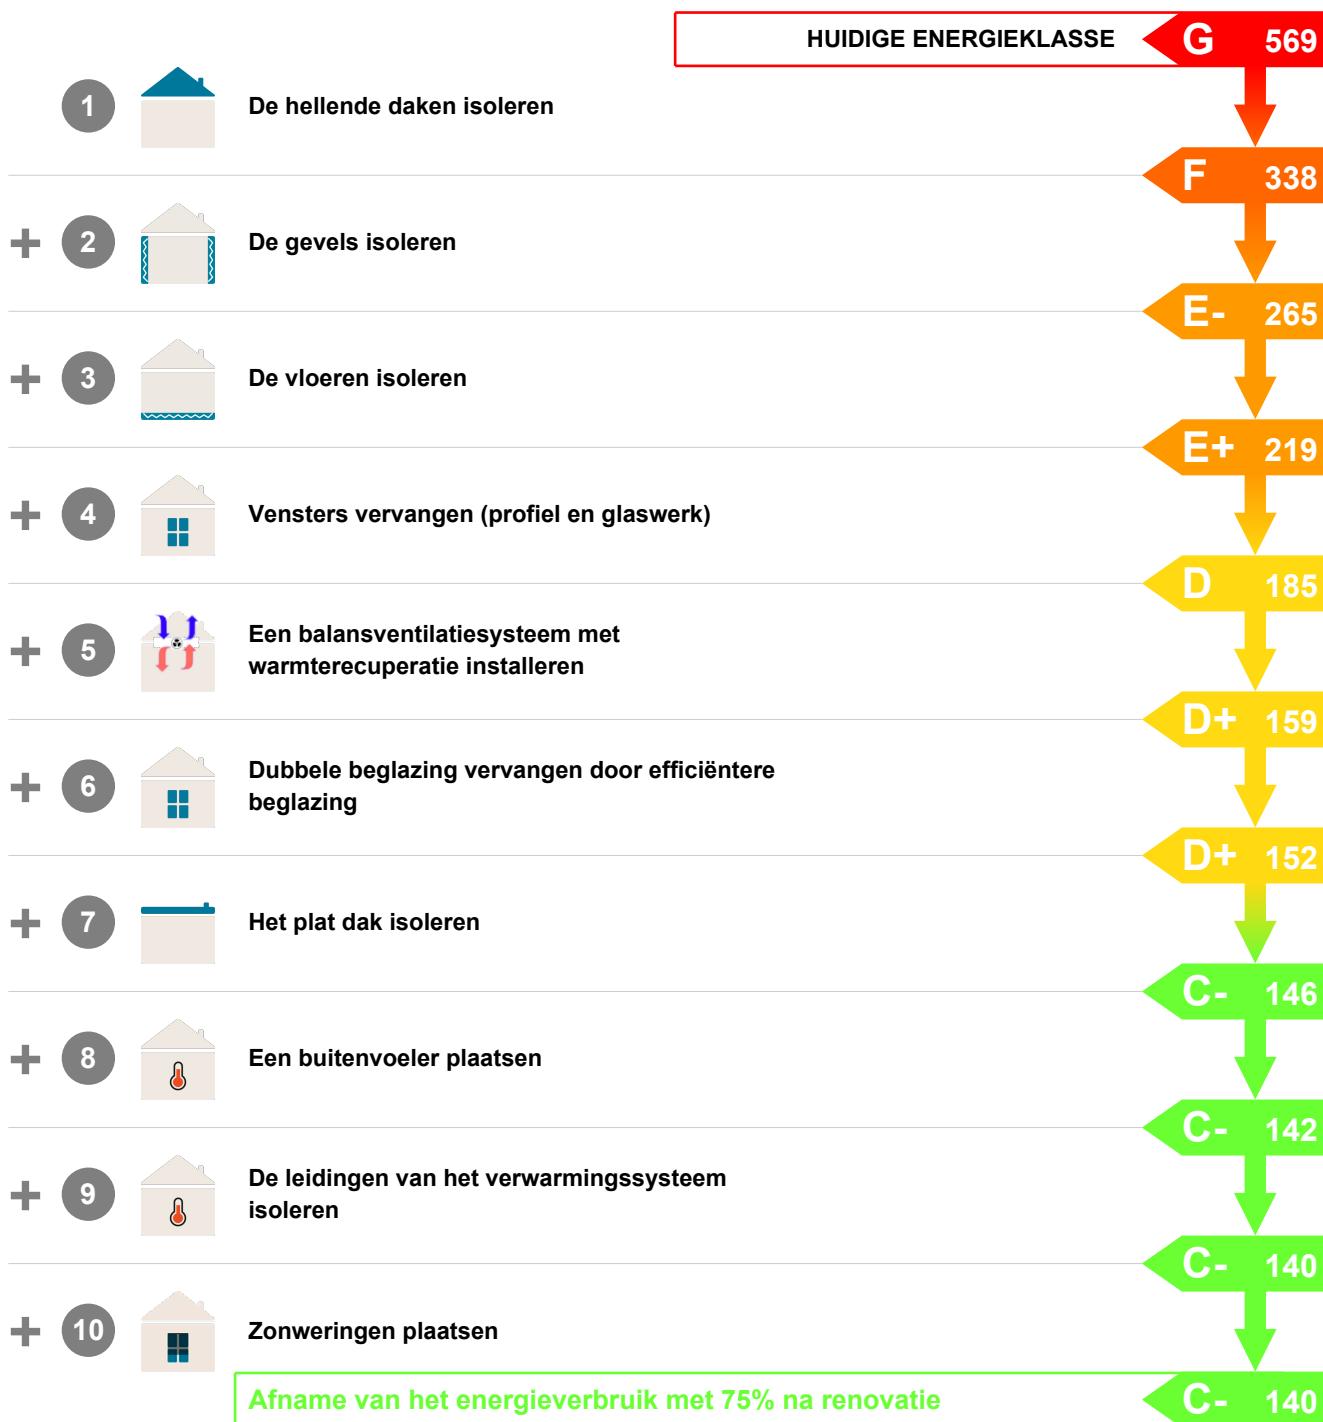
#### Aanbevolen renovatiescenario

Het hieronder getoonde renovatiescenario omvat alle aanbevolen werkzaamheden en toont de gerealiseerde energiebesparingen. De aanbevelingen zijn gerangschikt in volgorde van primaire energiebesparing. De eerste aanbeveling is de aanbeveling die de prestaties van de woning het meeste verbetert. Het resultaat op het einde van het scenario wordt behaald wanneer al deze werkzaamheden worden uitgevoerd. De volgorde van de werken is uiteraard niet verplicht. De eigenaar is vrij om dit scenario aan te passen aan zijn behoeften.

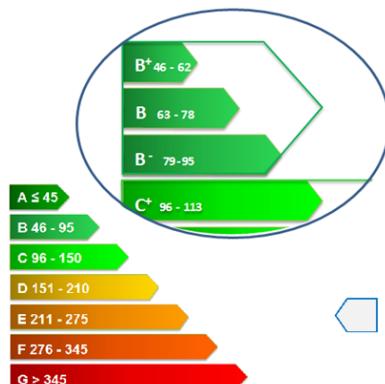
## Energieklasse

Klasse A, voor de zuinigste panden, is onderverdeeld in 4 niveaus, waaronder A++ voor een woning met een positief energieniveau, dit wil zeggen dat ze meer energie produceert dan verbruikt. Klassen B t.e.m. E worden onderverdeeld in 3 niveaus, gevuld door klassen F en G, voor de energieverlindendste panden. De stippe lijn die het "Te bereiken niveau voor een nieuwe woning in 2023" aanduidt, komt overeen met de minimale energieprestatie dat uw pand zou hebben gehaald indien het gebouwd zou zijn geweest met inachtneming van de in 2023 van toepassing zijnde EPB-eisen. Sinds 2 juli 2008 gelden EPB-eisen voor nieuwbouw en voor renovatiewerken onderworpen aan een stedenbouwkundige vergunning, voor zolang die werken betrekking hebben op de gebouwschil en ze de energieprestatie beïnvloeden. Meer informatie hierover op [www.leefmilieu.brussels/EPBwerken](http://www.leefmilieu.brussels/EPBwerken).
