Rapport de contrôle d'installations électriques à basse et à très basse tension

DATE DU CONTRÔLE ADRESSE DU CONTRÔLE 17/07/2024 (12:10 - 13:15) Rue Jenneval 33 - 1000

TYPE DE CONTRÔLE Visite de contrôle vente ancienne installation (8.4.2.)

RÉF. 66/2024/72438/01:1

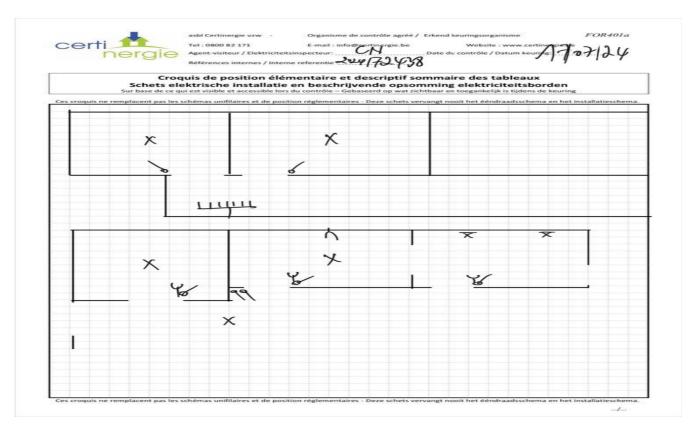
Croquis de position élémentaire et descriptif sommaire des tableaux

sur base de ce qui est visible et accessible lors du contrôle Note : ces croquis ne remplacent pas les schémas unifilaires et de position réglementaires
