## Procès-verbal de contrôle d'une installation électrique en BT et TBT

Rue      de la Grotte  
Numéro      46  
Boîte  
Postcode      1310  
Commune      LA HULPE  
Pays      Belgique

Visite de contrôle d'une installation domestique selon (AR 08/09/2019) - RGIE Livre 1 - 6.5. et 8.2.2. et 4.2.4.3.

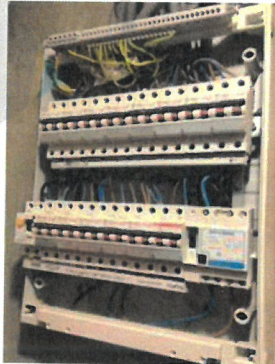
Image du tableau de repartition et de manoeuvre:

**Contrôle visuel (général)** OK  
**Raccordement** OK  
**Liaisons équipotentielle** BON  
**Continuité** OK

**Contact direct** OK  
**Contact indirect** OK
