Habitation inspectée

Avenue Albert 1er à , 86 - 1332 Genval

En date du
07/02/2023

Audit Technique (Classic-BE-FR)

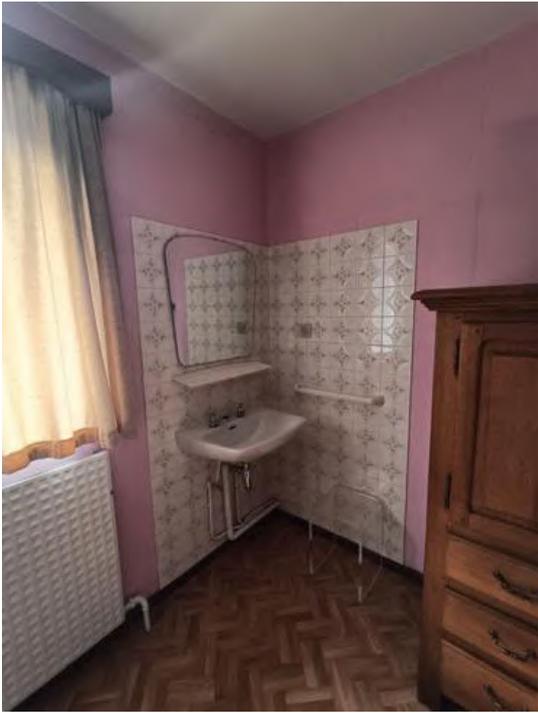
Photo 46

5.12 - Les plomberies présentent-elles des défauts de fonctionnement, d'humidité ou de rouille ?

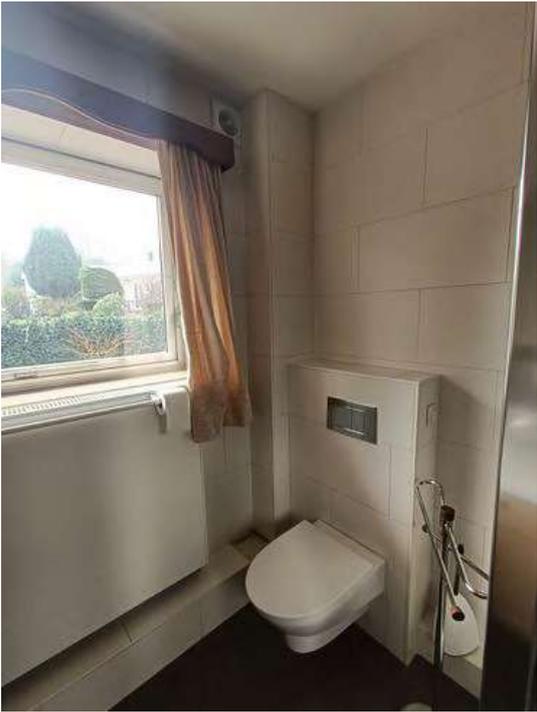
Photo 49

5.20 - Les plomberies et équipements sanitaires présentent-ils des défauts de fonctionnement, d'humidité ou de rouille ?

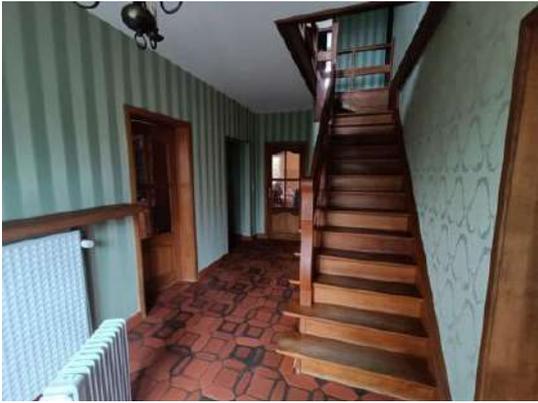
Photo 52

6.1 - Les sols, murs et plafonds présentent-ils des défauts structurels ou d'humidité ?

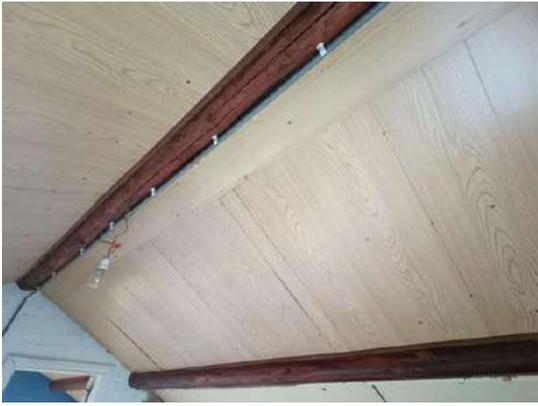
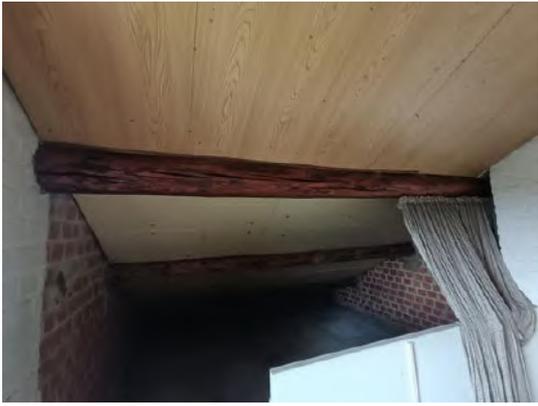
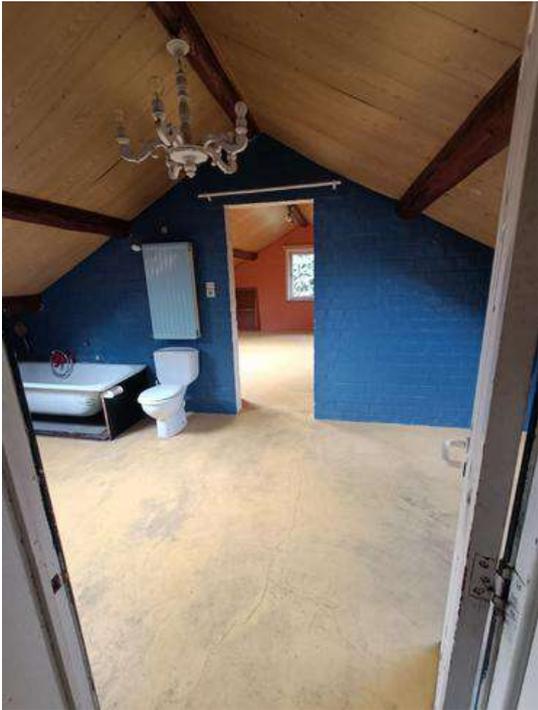
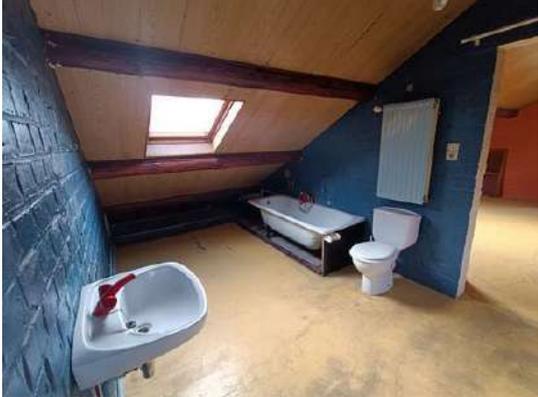
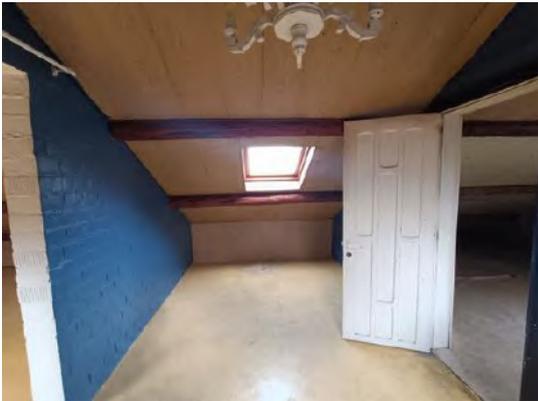
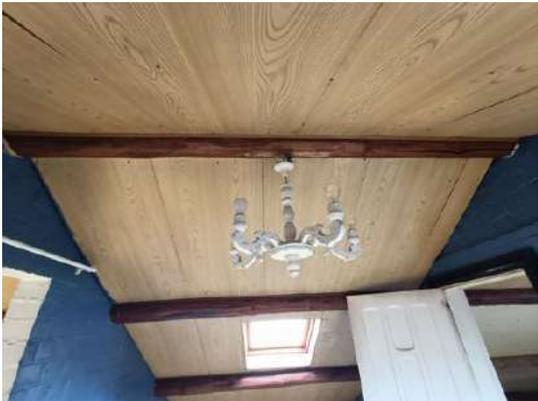
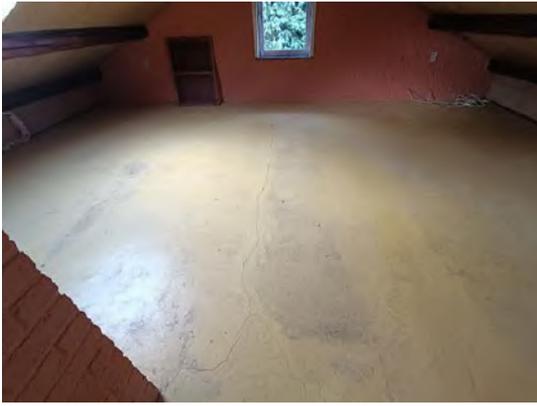
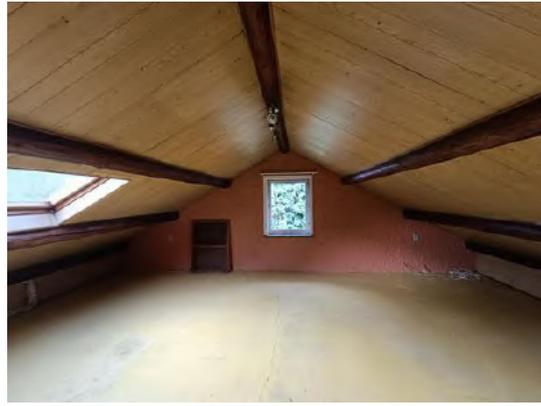
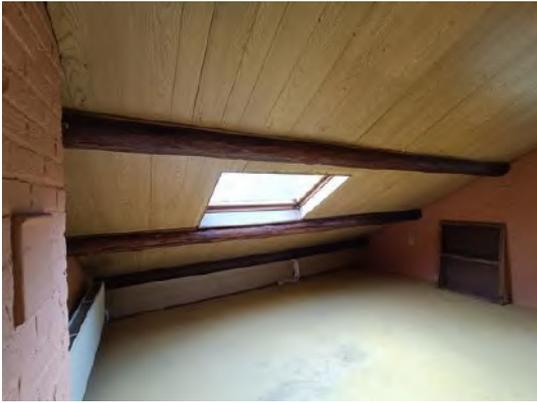
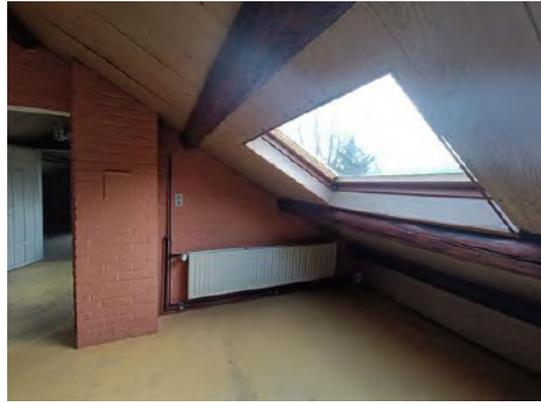
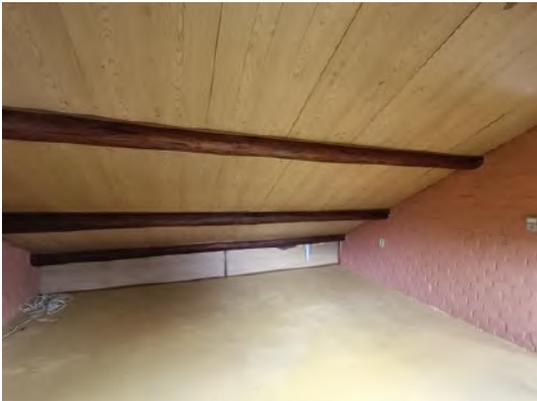
6.4 - La ferme présente-t-elle des défauts visibles de faiblesse, de flambement ou de moisissure ?

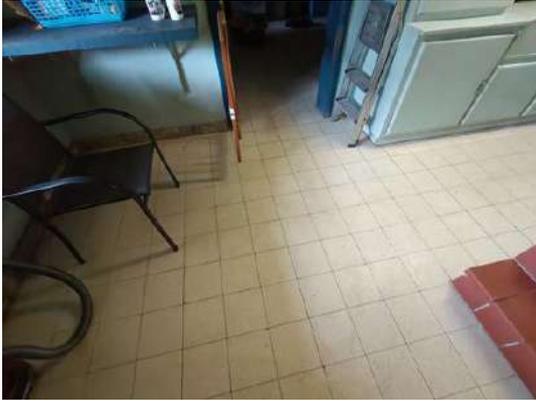
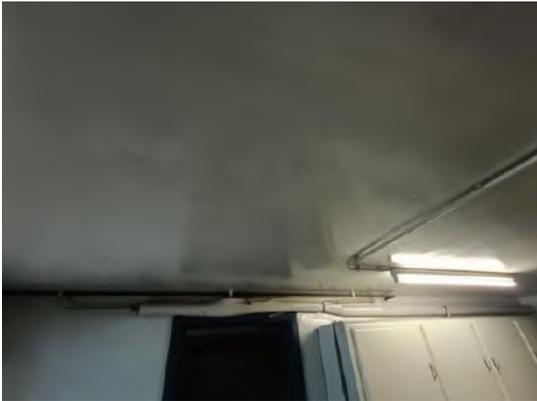
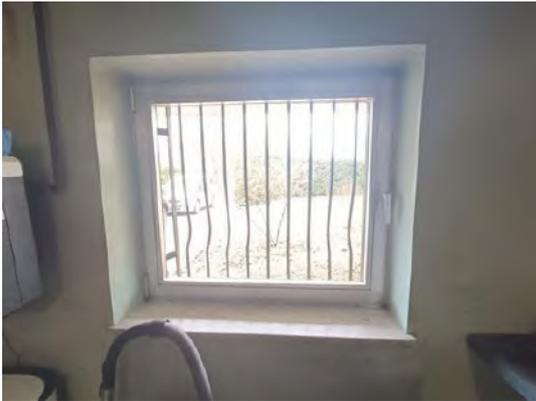
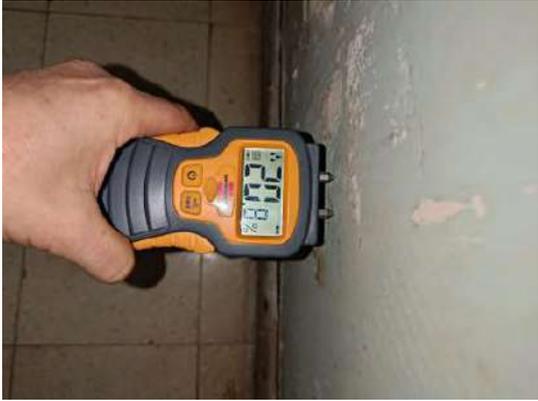
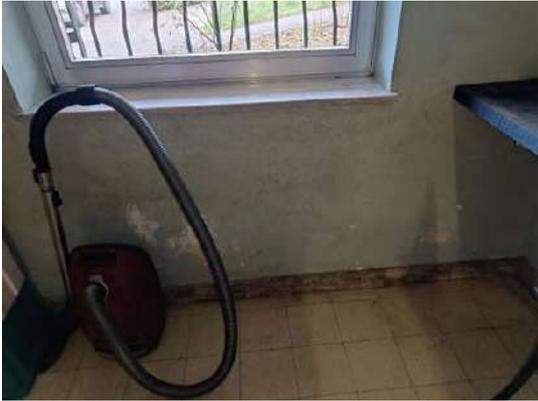
6.5 - Les sols, murs et plafonds présentent-ils des défauts structurels ou d'humidité ?

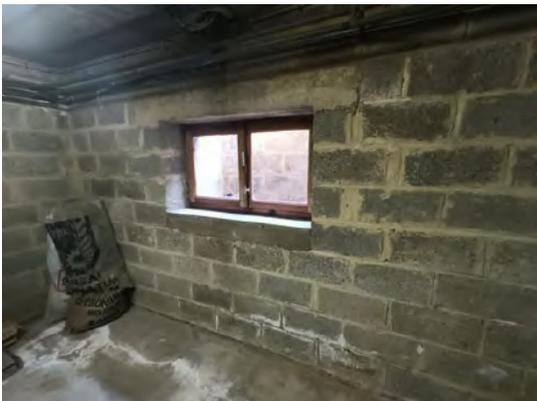
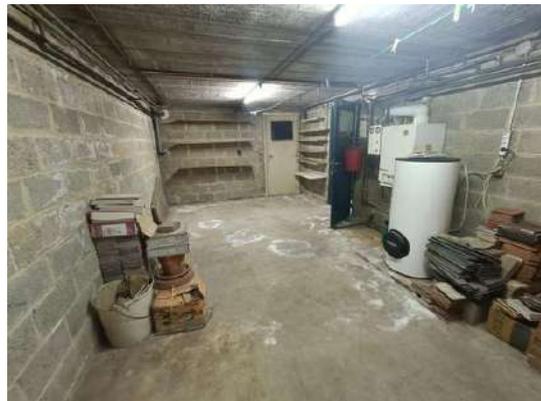
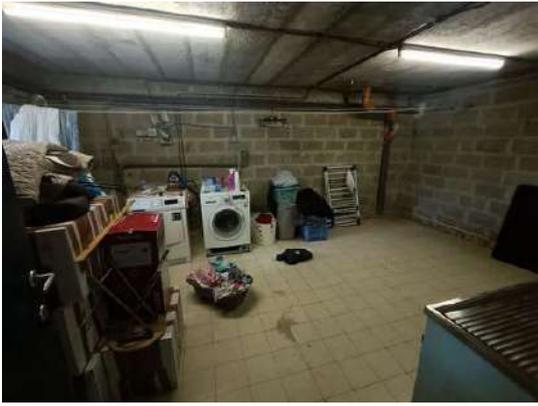
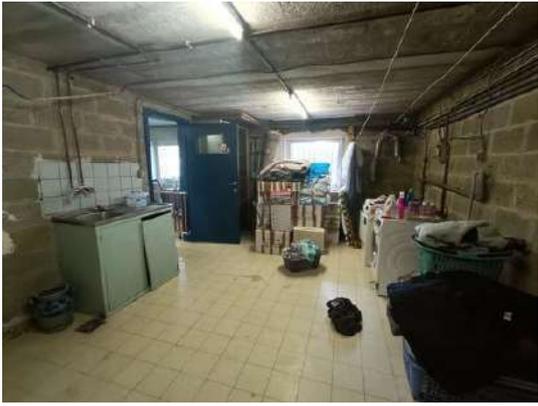
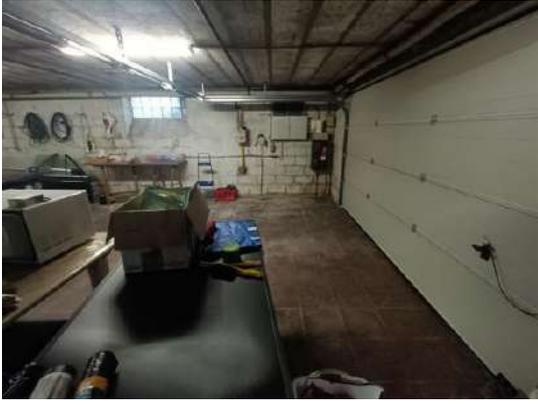
6.7 - La cave présente-elle des problèmes anormaux d'humidité et de moisissure ?

Le mur contre terres à l'avant est humide. Pour y remédier, il sera possible de procéder à des injections afin de créer une barrière étanche qui protégera les murs de cave. Budget estimé entre 75€ et 100€/m

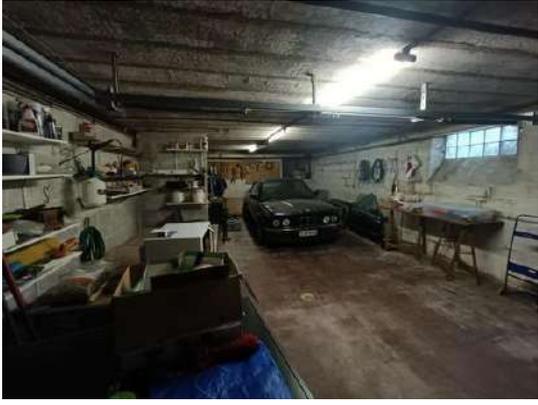
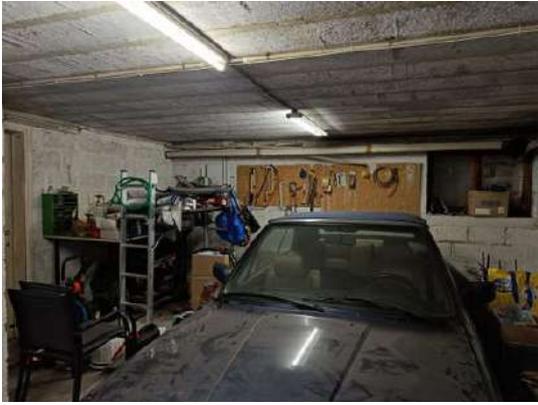
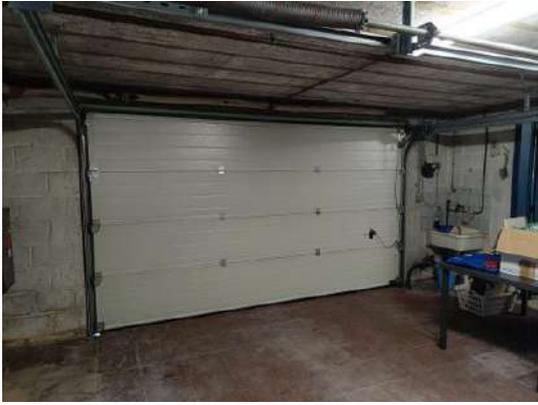
6.9 - Les murs de soutènement ou murs porteurs présentent-ils des fissures ou des faiblesses visibles ?
